Nord Stream

The new gas supply route for Europe

Документация по Оценке воздействия на окружающую среду, разработанная Nord Stream, для проведения консультаций в рамках Конвенции Эспо

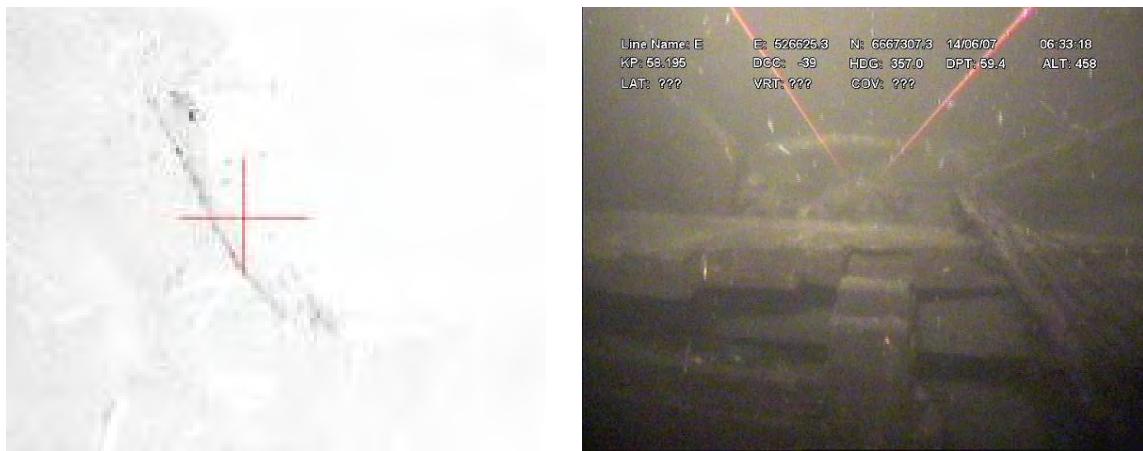
Рис. 2.5 Изображение, полученное с помощью ГБО, и видеоматериал, отснятый с использованием АДУ, в ходе обследования затонувшего судна 8-03-5827

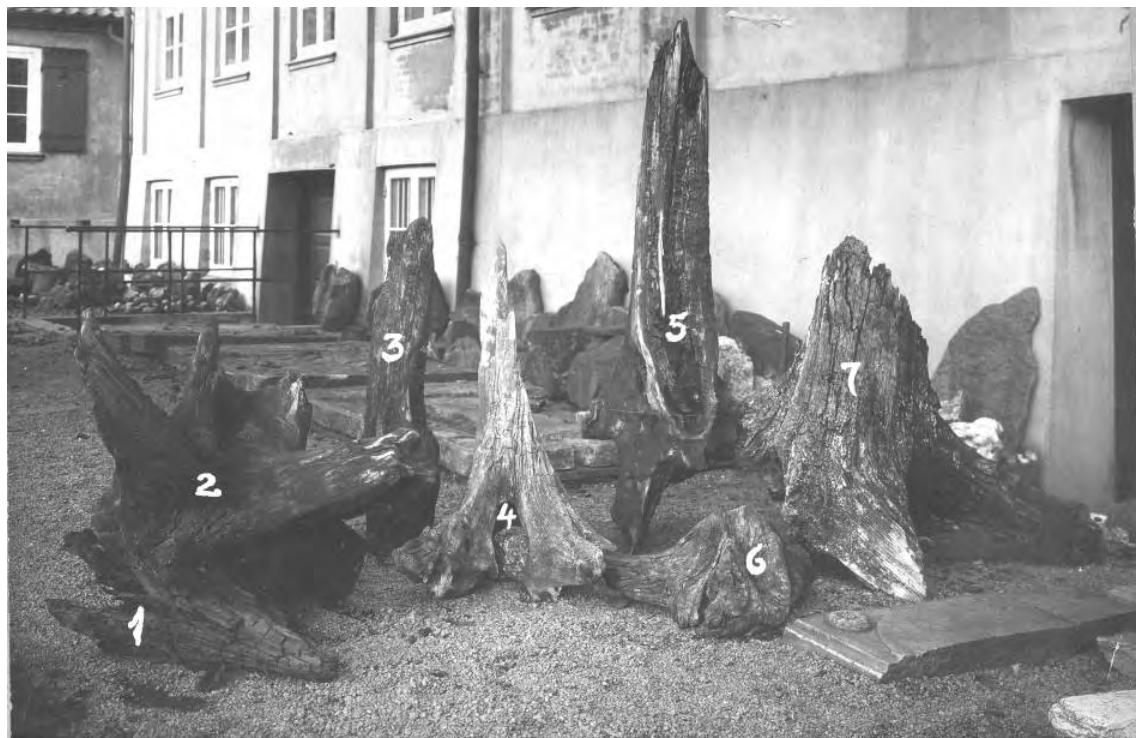
Рис. 2.1 Три корня затопленных деревьев в районе Борнхольма. Рисунок: Собственность Музея Борнхольма

Рыбаки много лет обнаруживают древние затопленные леса в зоне вокруг Борнхольма; кроме того, периодически организуются работы по их подъему. Хотя участки с остатками древних лесов, как правило, не имеют приоритета в плане охраны объектов культурного наследия, комли затонувших деревьев (особенно дубов) представляют археологический интерес, поскольку существует возможность их датирования, что может предоставить ценную информацию об изменениях уровня моря в этой зоне. Почти все известные затопленные леса находятся на глубине менее 20 м, однако некоторые находятся на больших глубинах (20-40 м) /14/, /15/.

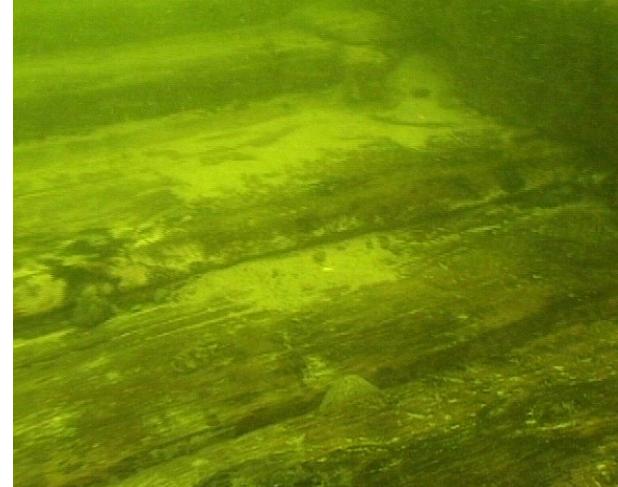
Рис. 2.2 Слева: Изображение затонувшего судна в районе Лубмина, выполненное с помощью гидролокатора бокового обзора; и Справа: Детальное изображение затонувшего судна с обшивкой внакрой, являющейся частью барьера /18/

Недалеко от места выхода трубопроводов на берег около Лубмина было обнаружено затонувшее судно (см. левое изображение на **Рис. 2.12**), расположенное на расстоянии около 100 м от центральной линии трубопровода. Еще одно затонувшее судно обнаружено в непосредственной близости от границы 12-мильной зоны. Данное судно расположено на расстоянии около 550 м к юго-востоку от маршрута трубопроводов.
